Recuperación y Protección de los Álabes Directrices, Turbina Francis, para la Generación Eléctrica

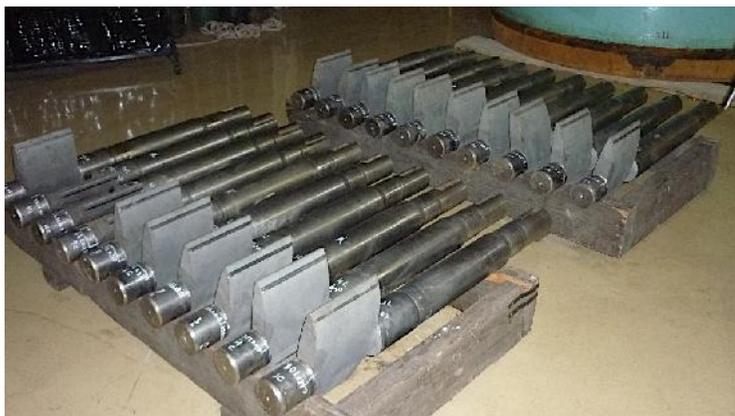
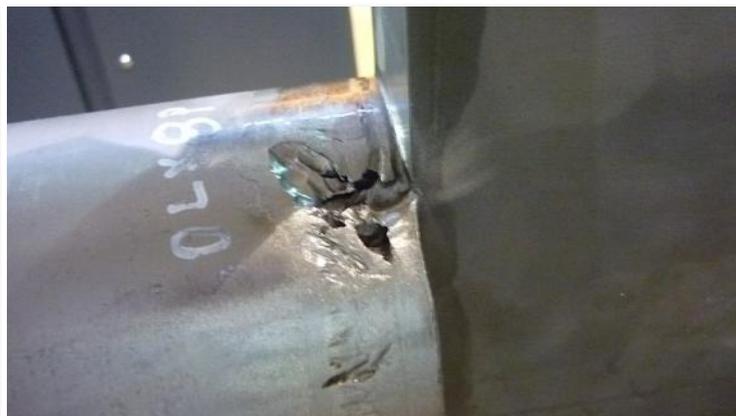
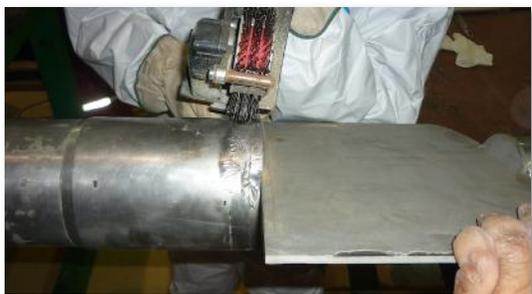
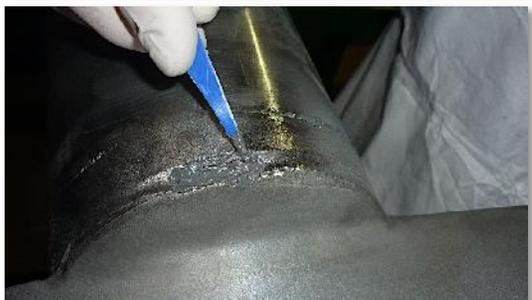
Como se ve en la fotografía superior, se evidencia la agresividad del agua, la cual a los pocos meses produjo un importante daño en los ejes de los álabes directrices. La alternativa del cliente era metalizar con aporte de soldadura y rectificar para llegar a las medidas originales. **ENECON Chile** propuso la aplicación de **CeramAlloy CP+AC** evitando así el estrés del equipo a las altas temperaturas de la soldadura y un prolongado tiempo para llegar al diámetro original. El grado y tipo de abrasión que presentaban los ejes obligó a nuestro personal especializado a desarrollar una metodología de aplicación por etapas, rellenando cada "caverna" con varias micro capas de producto, con el fin de evitar bolsas de aire y debilitamiento del eje en esa zona. Finalmente, se rectificó el diámetro con sólo lijas de varios gramajes, verificando el diámetro con un pie de metro.
