## Recuperación y Revestimiento Anticorrosivo y Antideslizante en Cubierta de Buque, en un Importante Astillero

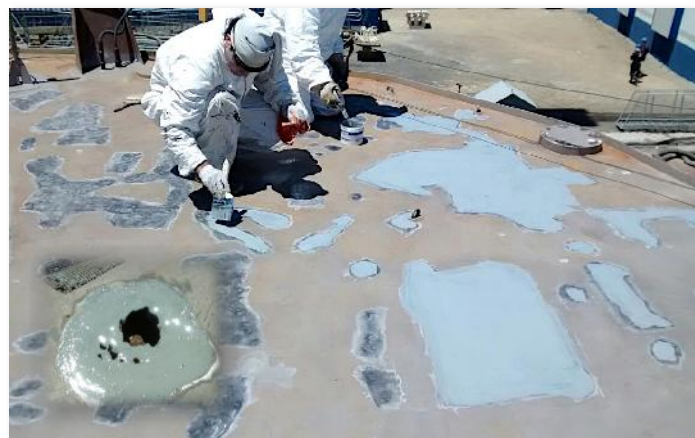
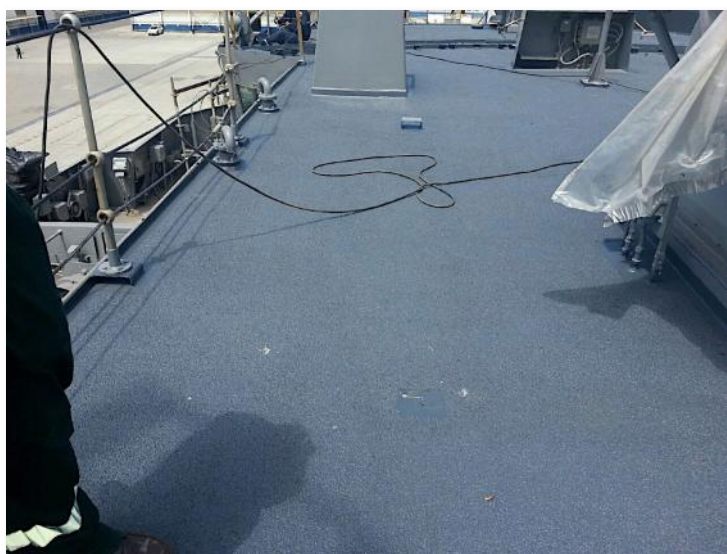
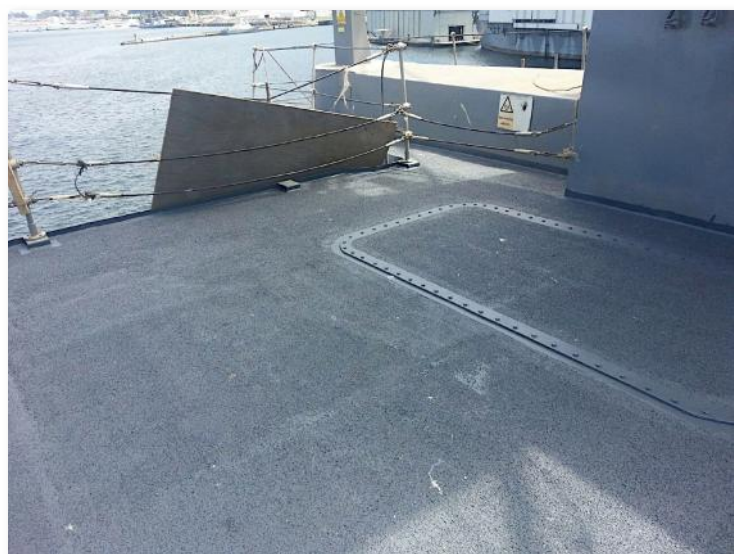
Las cubiertas de esta gran embarcación presentaban graves daños y profundas perforaciones debido a la corrosión. Reemplazar las planchas metálicas resultaba de un costo extremadamente elevado y granallar tampoco estaba dentro de las opciones por el riesgo de dañar delicados circuitos eléctricos que existen bajo dichas cubiertas. Solución: remover manualmente la corrosión lo mejor posible, para luego reparar las perforaciones con **CeramAlloy CP+AC**, con **ENECLAD Superbond** como puente de anclaje excepcional, pues no es posible granallar. Finalmente se aplicó **ENESEAL CR** en 4 manos con agregados de cuarzo en granulometría gruesa, con el fin de asegurar una superficie fuertemente antideslizante.
