## Recuperación y Revestimiento de un Pretel de Contención de Ácido Sulfúrico

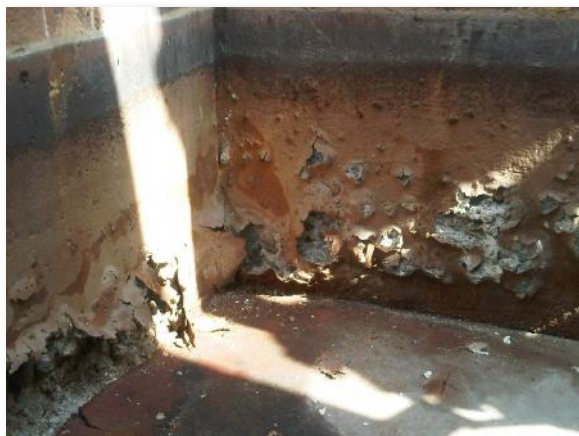
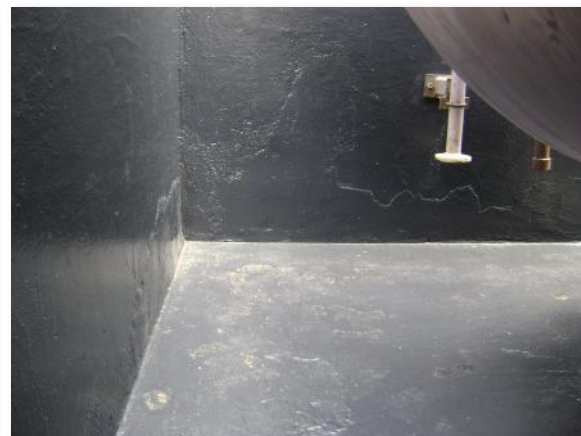
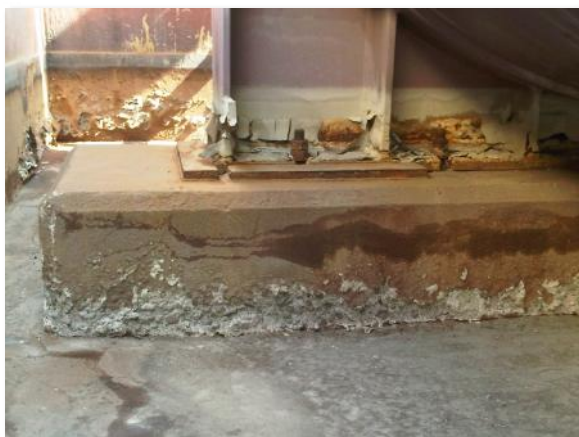
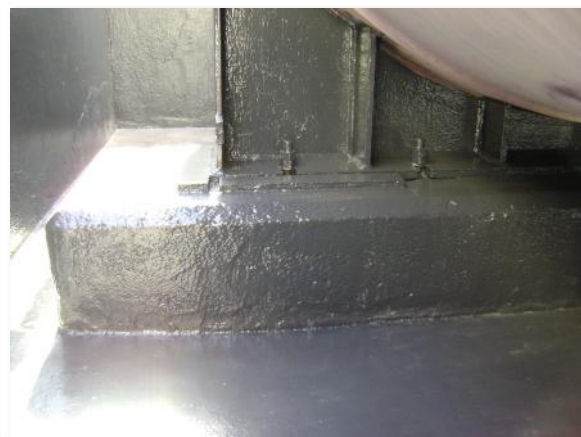
En una importante empresa, graves daños se evidenciaban en un pretil de contención de ácido sulfúrico, degradando y dejando expuesta gran parte de la superficie de hormigón.

Solución propuesta: se aplicó **ENECRETE DuraFill** para recuperar los muros y el piso del pretil y, finalmente, **CHEMCLAD XC** para dar protección química, dejando operativo en un 100% y prolongando la vida útil del pretil.
