## Revestimiento e Impermeabilización de Techo con Filtraciones en Casa Particular.

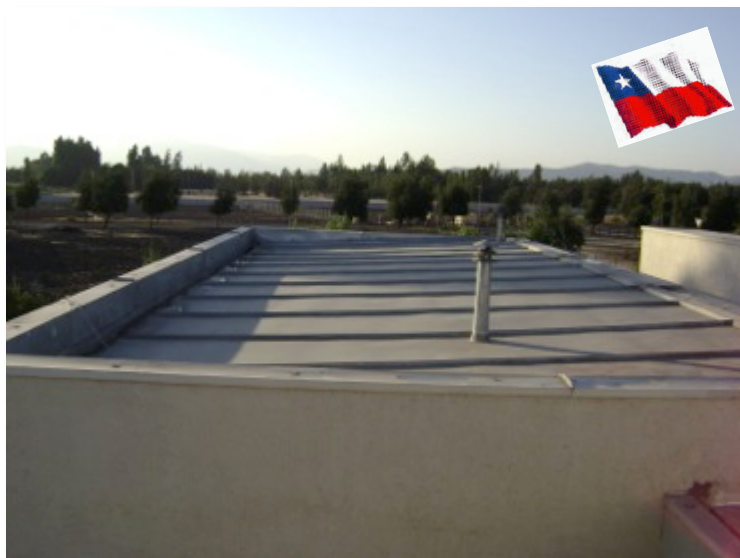
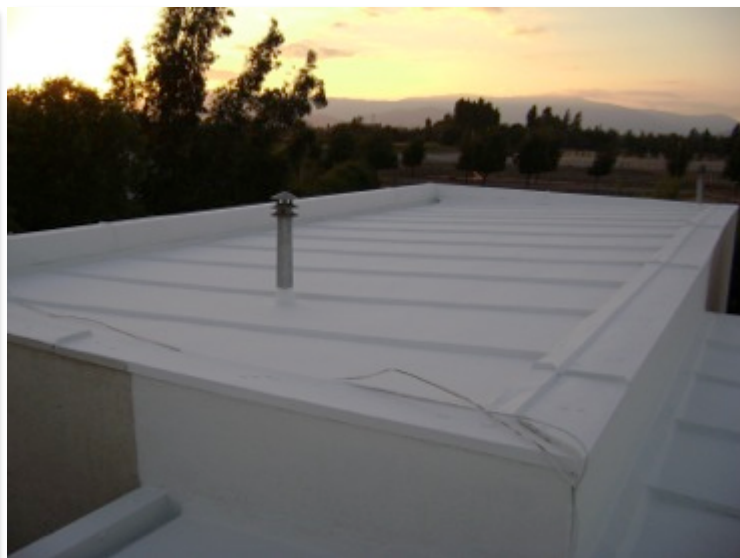
En la techumbre de 125 m<sup>2</sup> de una casa particular en condominio, presentaba serios problemas de filtración de aguas lluvias por la mala instalación de su cobertura de planchas de material galvanizado.

La superficie fue preparada con un hidrolavado. Se sellaron las uniones abiertas y se aplicaron 2 manos de **ENESEAL HR**. El cliente informó que notó una disminución en la temperatura interior. Esto debido a la propiedad de **ENESEAL HR** de refractar la radiación solar.
